EVALUATION VON LKW-ZÄHLSYSTEMEN AM PWC OFFENBAU

Teil V&R ParkDetek

Im Auftrag der Zentralstelle für Verkehrsmanagement der Bayrische Straßenbauverwaltung

Dresden, Oktober 2012

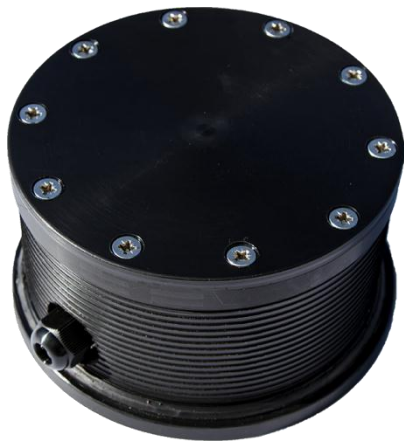
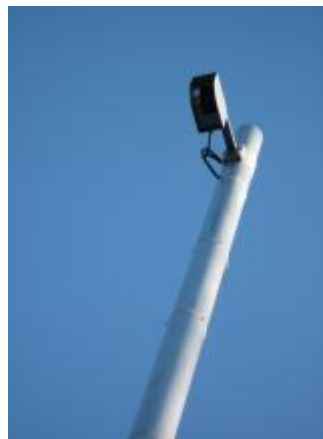
Das V&R-System „ParkDetek“ besteht aus zwei oder mehr „MultiSens-X“-Querschnitten mit einem Außenbereich-Laserscanner (Class 1 Infrarot-Laser, „ScanSens-X0“) und einem Bodenradarsensor („GroundSens“).

Der Laserscanner erfüllt dabei die Aufgabe der Detektion, sowie der Höhen und Breitenvermessung. Der Bodenradar ermöglicht Längen- und Geschwindigkeitsermittlung sowie eine Klassifizierung in typische Fahrzeugklassen.

Abb. 01: Bodenradar „GroundSens“ und Laserscanner „ScanSens-X0“

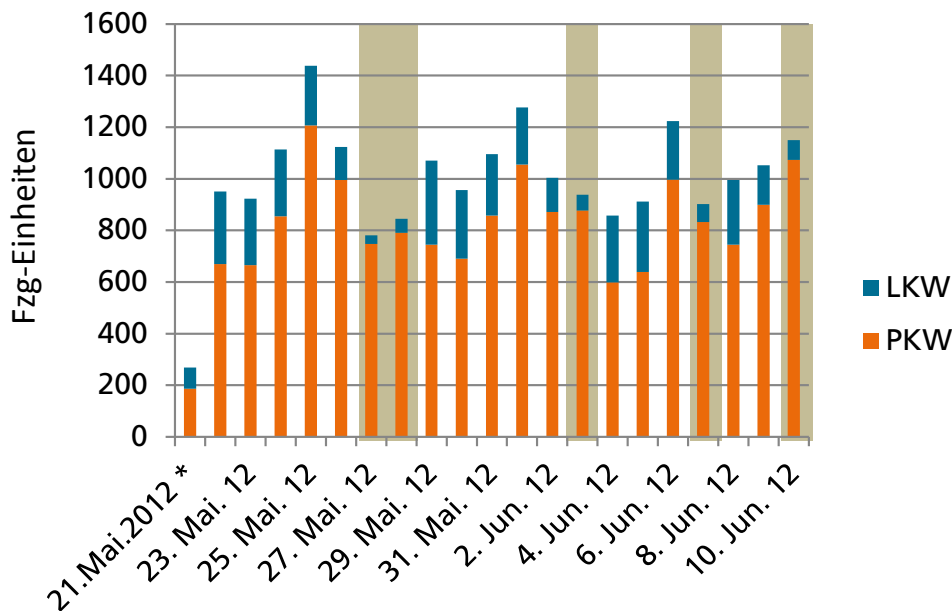
Abb. 04: Erfassungen an der Einfahrt (unterlegt: Sonn- und Feiertage)

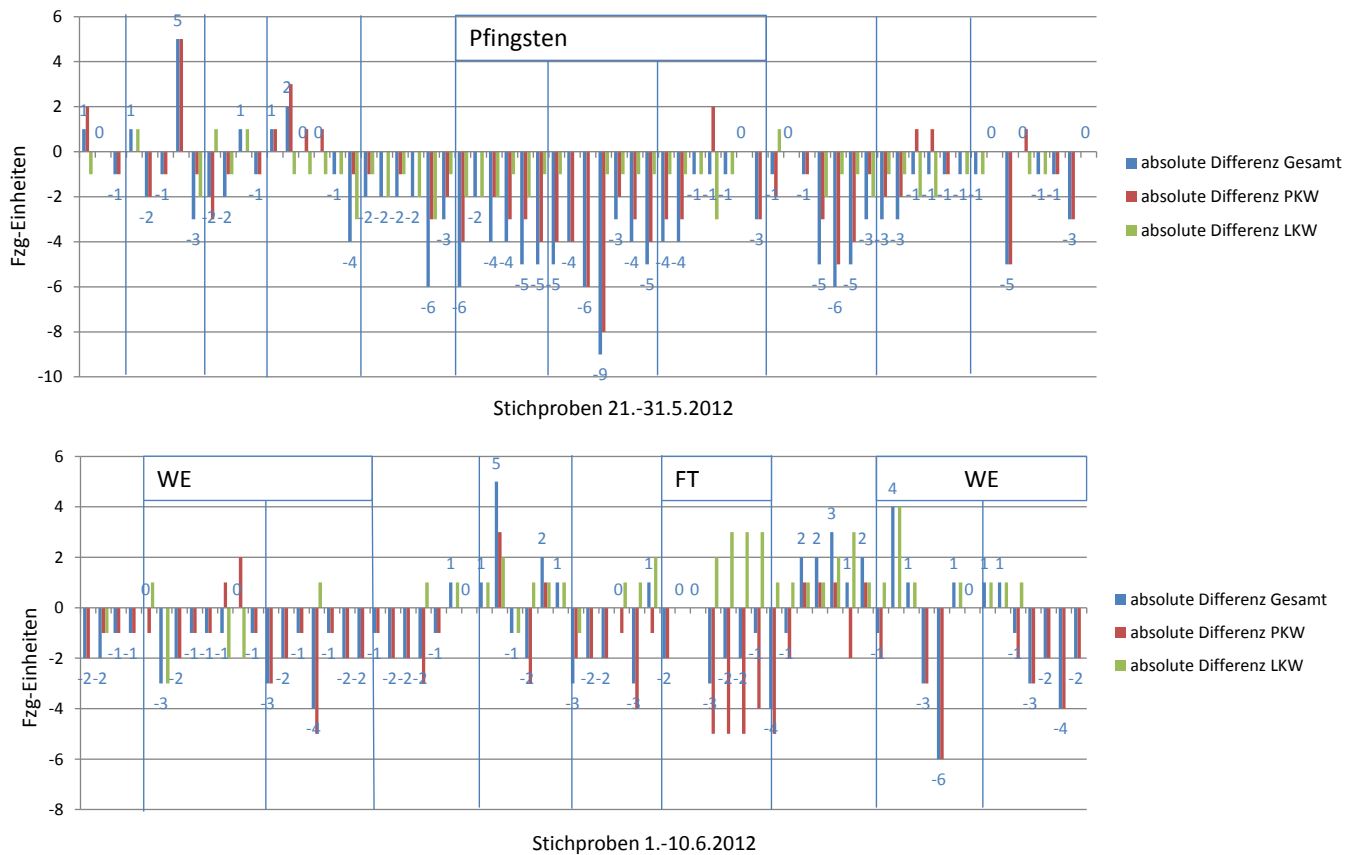
In der nachfolgenden Abb. 05 sind die Abweichungen aller Fahrzeugtypen für den gesamten Zeitraum dargestellt, die sich jeweils als Differenz zwischen gezählten Wer-

ten und gemessenen Werten ergibt. Hierbei wurden außerdem Wochenenden mit „WE“ und der Feiertag Fronleichnam mit „FT“ gekennzeichnet.
Die große Abweichung am zweiten Messtag ist auf ein kurzzeitiges Starkregenereignis mit hohem Verkehrsaufkommen zurückzuführen, bei dem offensichtlich Fahrzeuge nicht erkannt wurden, beispielsweise, weil sie zu eng fuhren. Darüber hinaus wurde das System am 5.6. (Dienstag vor Fronleichnam) durch Vermessungsarbeiten im Ausfahrtbereich gestört.

Abb. 05: Abweichungen Gesamt

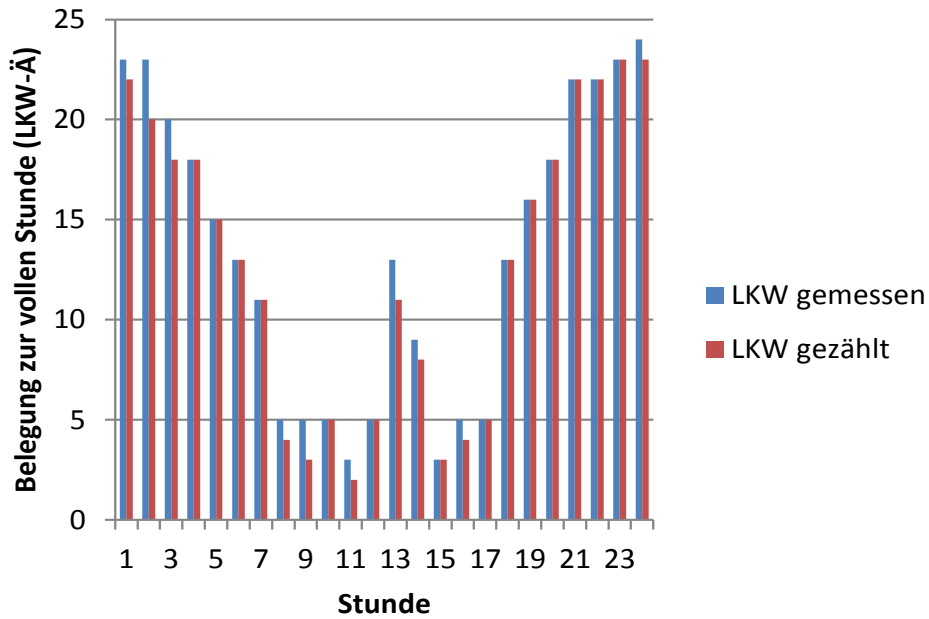
Abb. 06: LKW-Stichproben für 24 Stunden

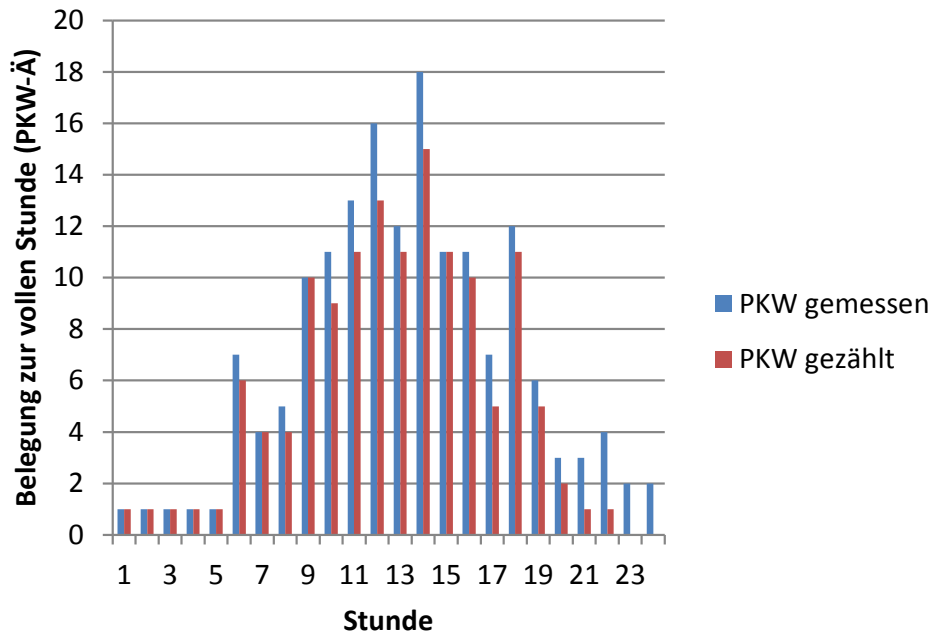
Abb. 08: PKW-Stichproben für 24 Stunden

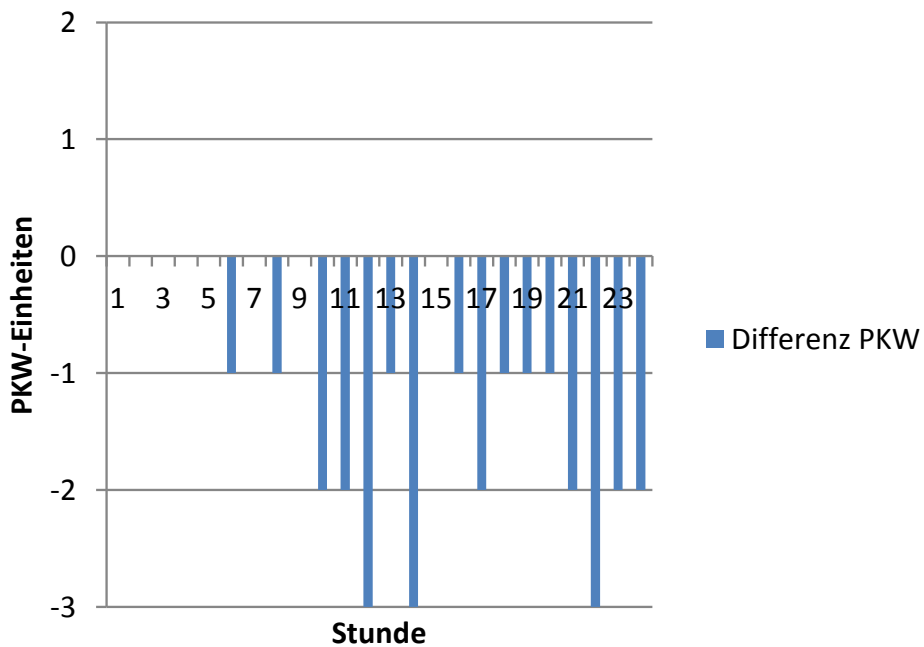
Abb. 09: Differenzen der PKW-Stichproben für 24 Stunden

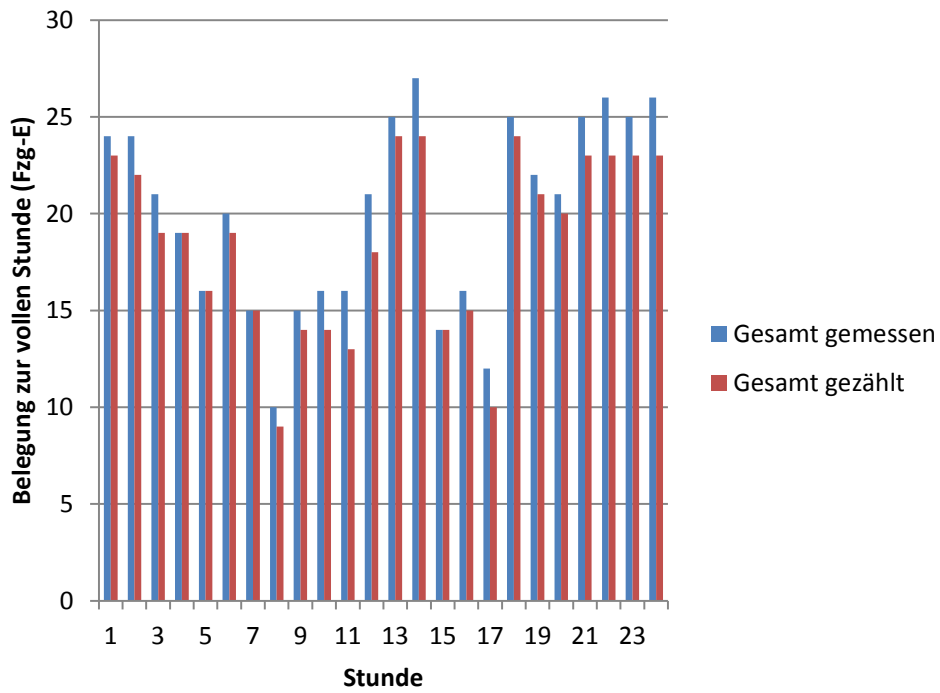
Abb. 10: Gesamtfahrzeuganzahlen für einen Tag

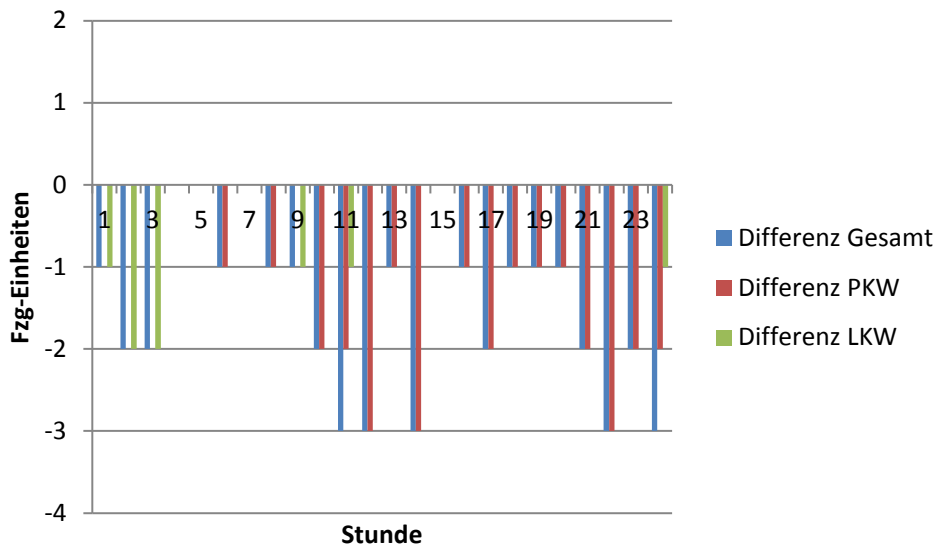
Abb. 11: Differenzen aller Fahrzeugtypen

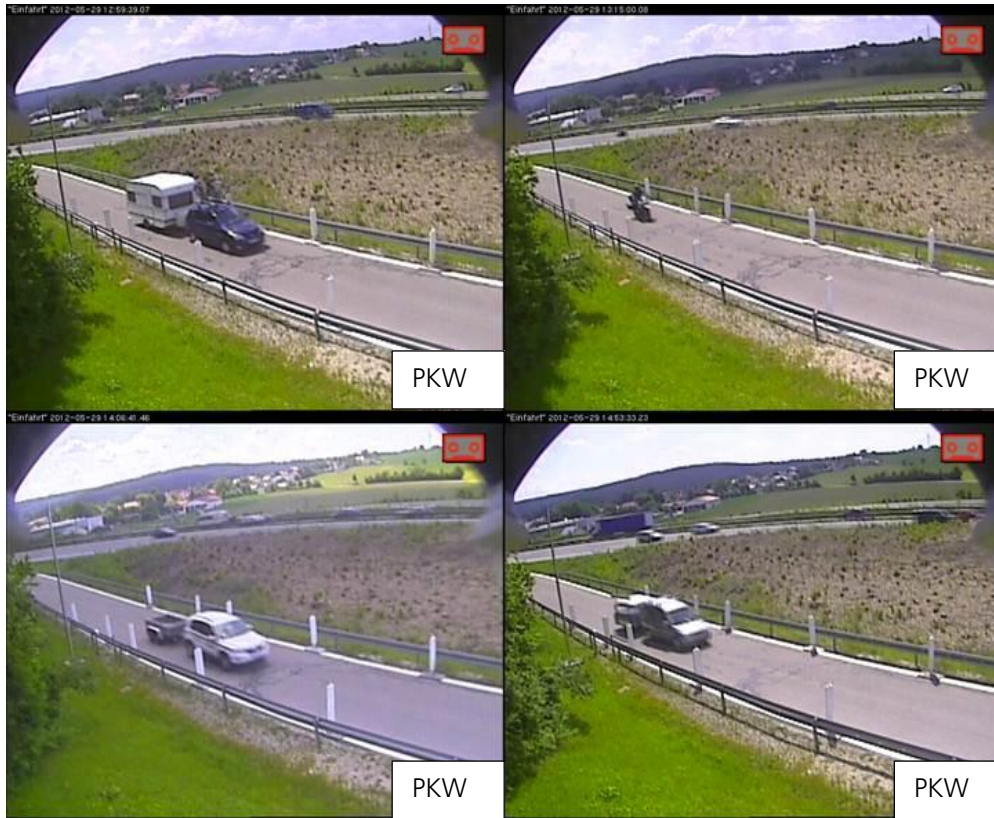
Abb. 18: Fehlerbilder am 29.5.2012 mit V&R-Klassifizierung

Als „echte“ Fehler sind demnach Motorräder zu werten, die als PKW klassifiziert wurden; das waren 5 Fälle von 1108 erfassten Ereignissen (0,5 %). Die verbleibenden 20 Fälle (1,8%) von Nicht-Übereinstimmung liegen an der Unschärfe in der Zuordnung von Fahrzeug-Anhänger-Kombinationen als LKW-Ähnliche, bzw. die Zuordnung von Caravans zu PKW gemäß TLS oder nach Größen-Kriterium.

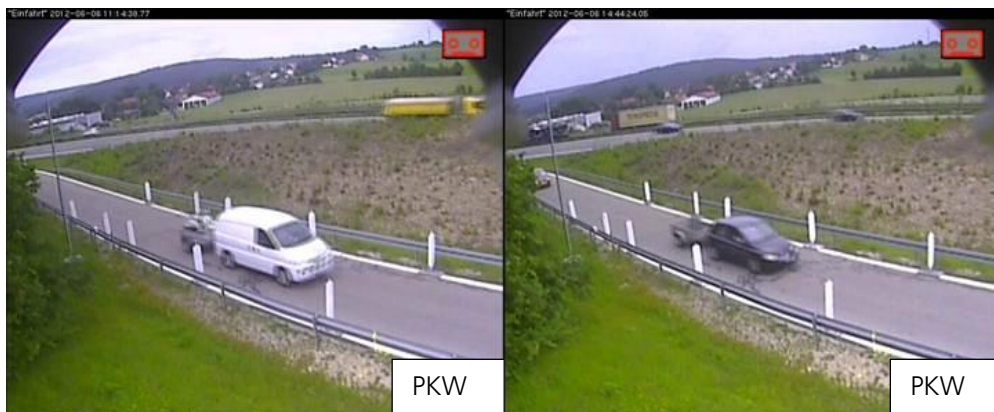
Abb. 19: Fehlerbilder am 6.6. mit V&R-Klassifizierung

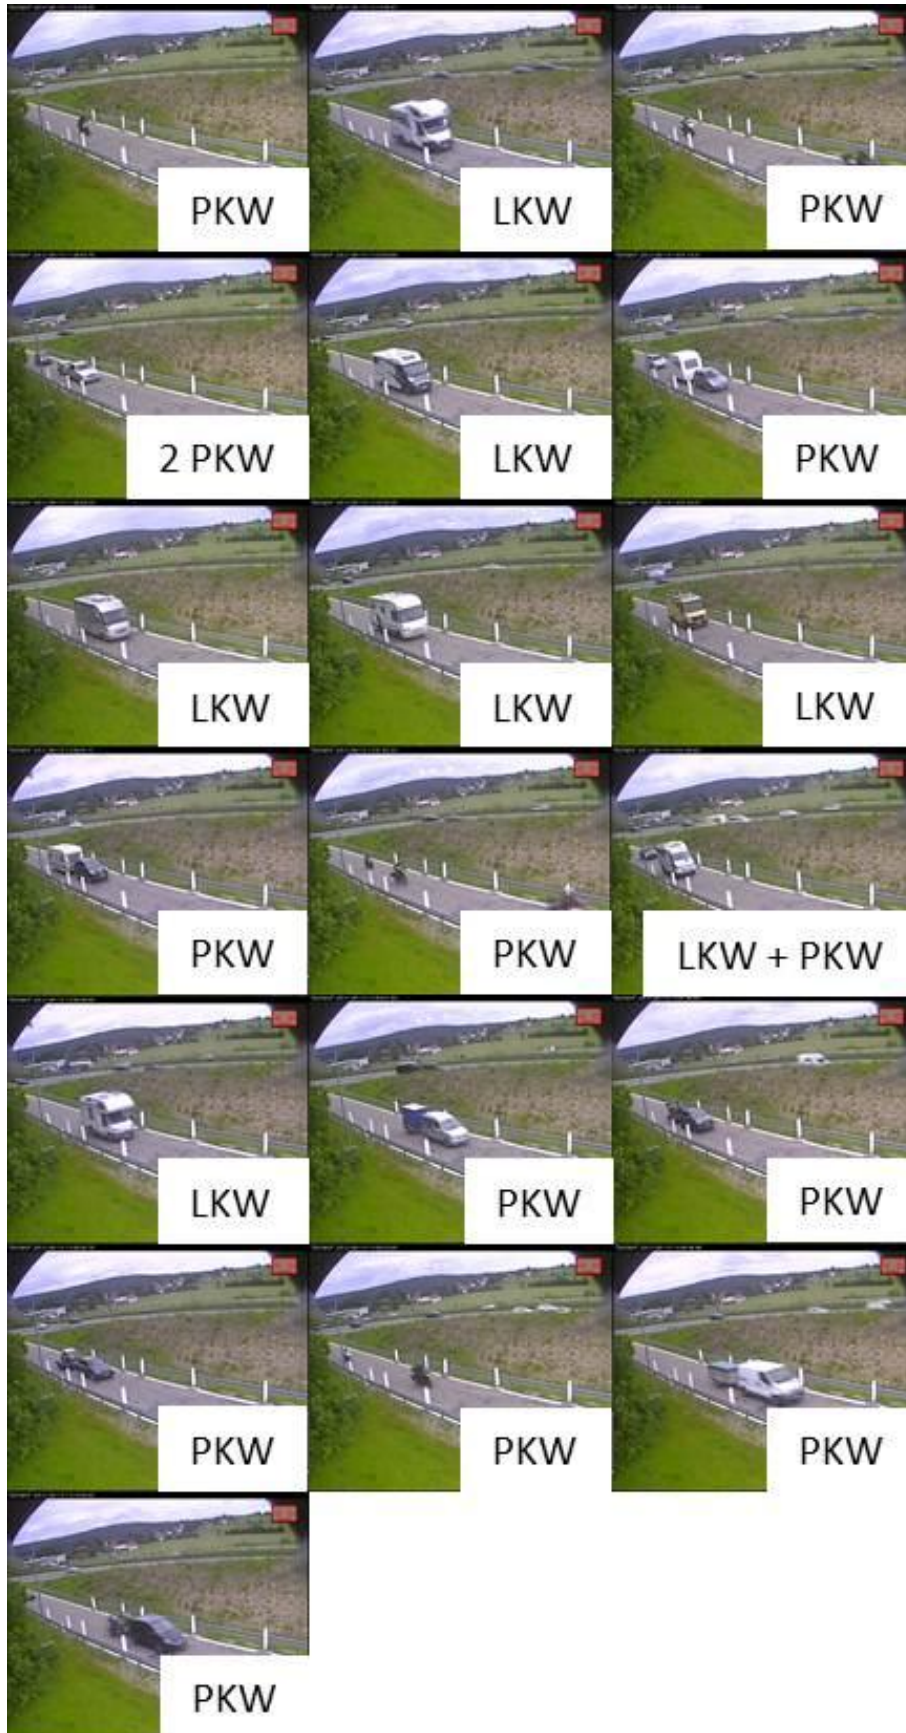
Abb. 20: Fehlerbilder am
10.6.2012 mit V&-
Klassifizierung

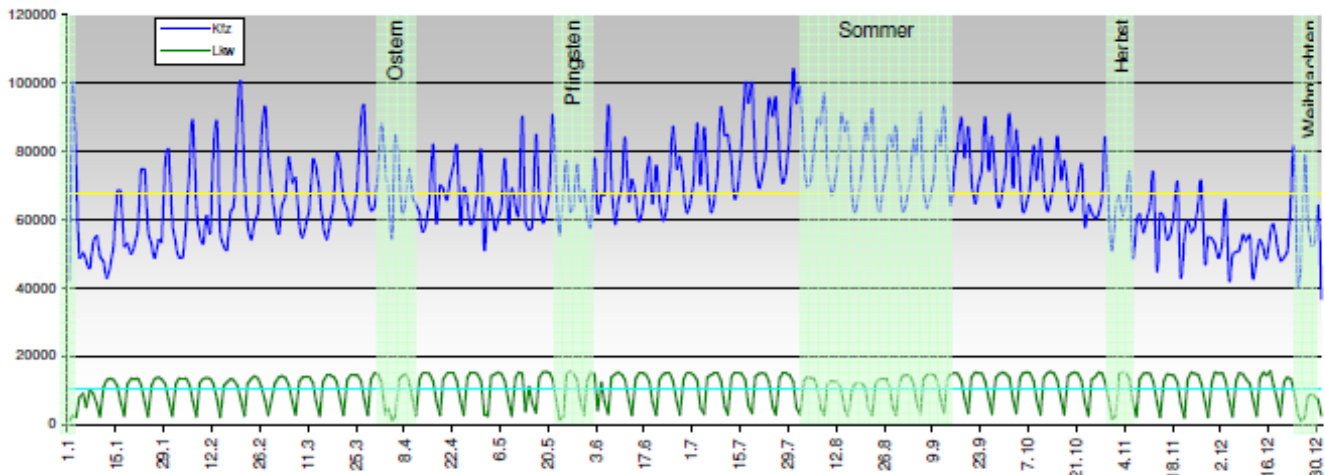
Jahresganglinien der täglichen Kfz- und Lkw-Verkehrsstärken - Gesamtquerschnitt

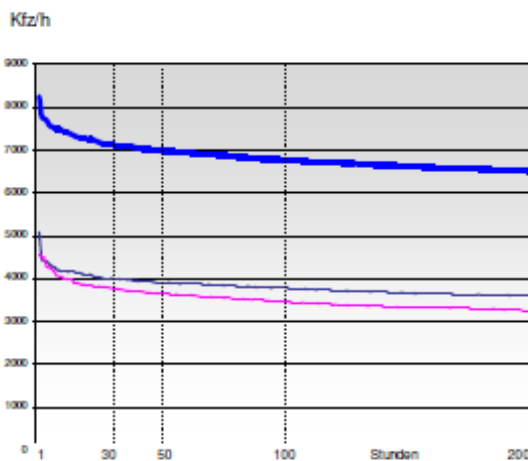
Dauerlinien der stündlichen Verkehrsstärken

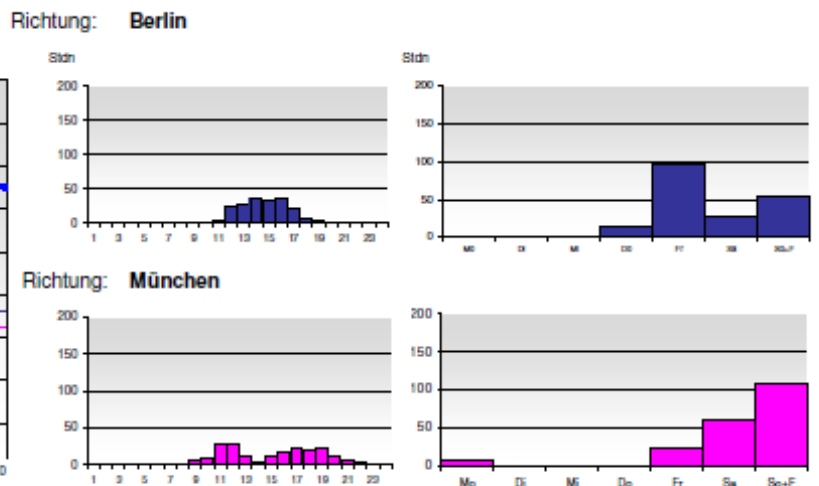
Verteilung der 200 höchsten Stunden des Jahres nach Tageszeit und Wochentagen

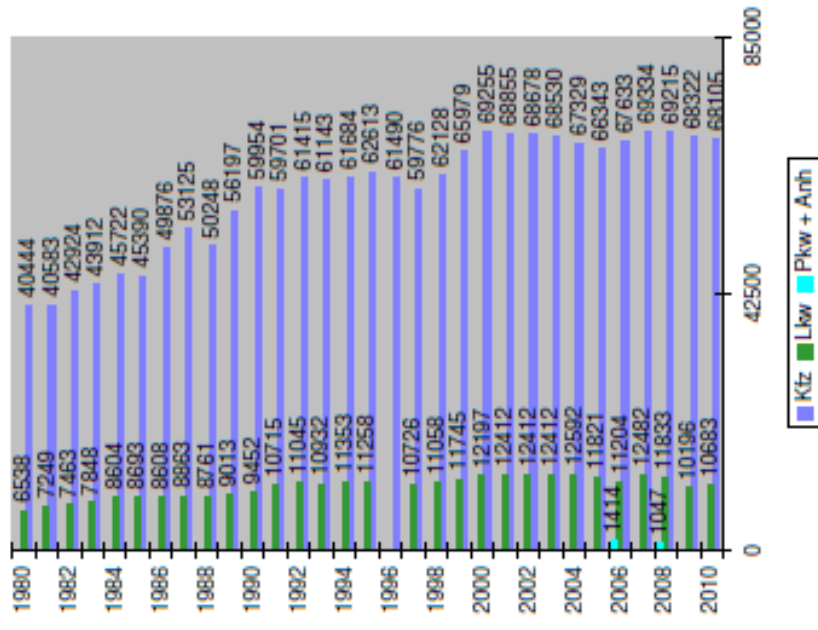
DTV - Werte seit Beginn der Zählung

Lkw ab 2006 ohne Pkw+Anhänger
■ DTV Pkw+Anhänger
